## Gebruik van hout in een typisch herenhuis van de Belle Epoque

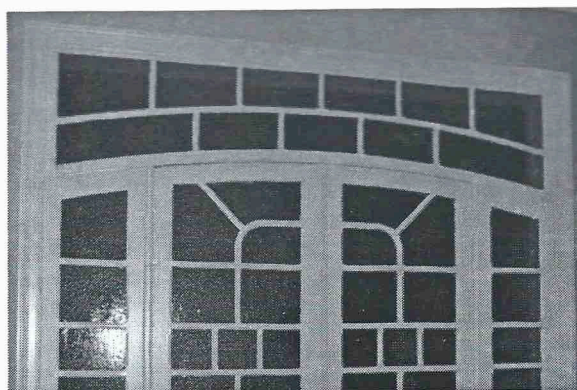
Tussendeur.

Deurlijsten werden voorzien van een profiel. De slag van de deur werd soms in de bekisting gefreesd, in tegenstelling tot de eenvoudiger techniek waarbij een aparte slag bevestigd wordt tegen een reeds geplaatste deur. De bekisting werd in de muur verankerd door een paar houten blokken die ingemetseld waren. Houten lintelen (draagbalk boven een muuropening) die aangetast zijn door parasieten zijn vaak de oorzaak van muurverzakkingen.

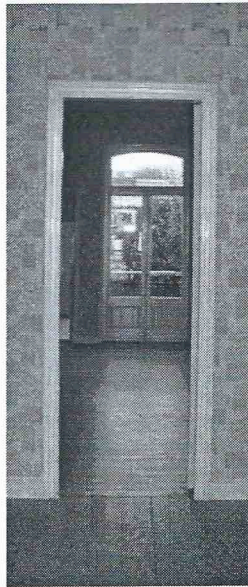
Ook van de ramen waren de lijsten, bekistingen, verankeringen en lintelen in hout. Ze waren vaak ook uitgerust met houten vensterbanken en rolluiken. Deze ramen, met gebogen bovenlichten en koperen espagnoletten, vormden een elegant geheel.

*Espagnolet.*
